# みなこの歴史散歩

## 円墳大塚古墳

### 7世紀前半

No.5

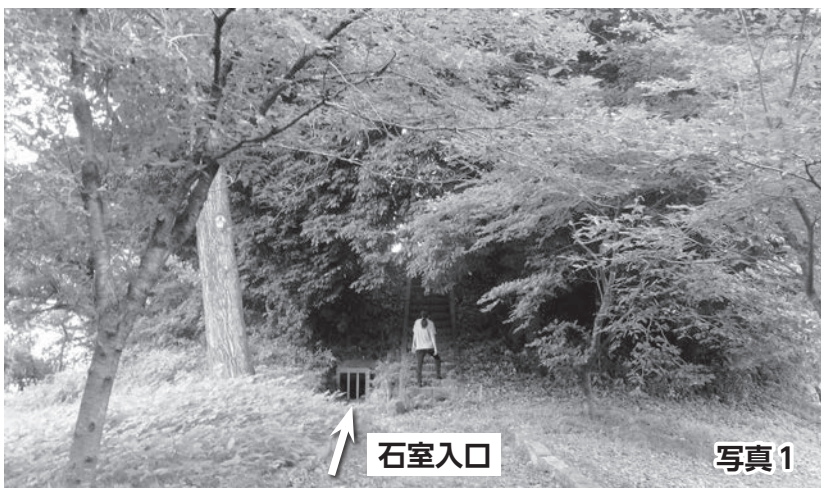
写真1

皆野寄居バイパスの皆野大塚出口付近にある古墳を皆さんご存じですか？大塚古墳といい、7世紀前半に築造された古墳です。(写真1)

大塚古墳は、直径約30m、高さ6mの円形の古墳(円墳)で、秩父地域のなかでも比較的大規模な古墳です。墳丘の周囲には、幅約4m、深さ1mの溝(周溝)が巡っていますが、築造されてから長い年月が経っているため、溝の中に土が堆積し、現在はほぼ平らな状態になっていきます。しかし、墳丘の周りを注意深く観察してみると、周囲が少し下がっていることがわかります。

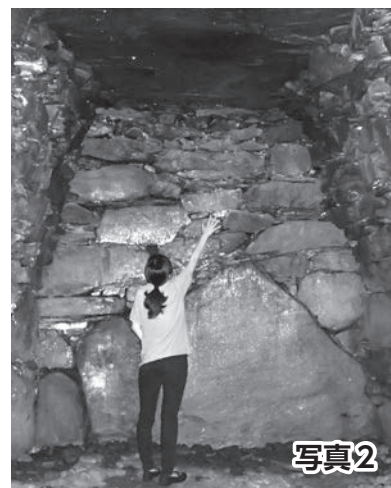
写真2

大塚古墳の墳丘内には石室という石造りの墓室が構築されています。石室の入口部分がかがまないと入れないくらい狭いですが、中に入ってみると、約2.9mと大人が立っても余裕な高さがあります。(写真2)

石室は、石と石の隙間に小石や石綿を詰めて、密封性を高めています。また、秩父地域で産出される結晶片岩(けっしょうぺんがん)を積み上げて構築しており、地元で産出する石材をうまく利用していることがわかります。
